# 屋内運動場等の天井等落下防止対策事例集（概要）

## ■背景

- ◇東日本大震災では屋内運動場等の天井材の落下被害が多数発生。
- ◇文部科学省では平成25年8月に「学校施設における天井等落下防止対策のための手引」を策定し、全国の学校設置者に対し、天井撤去を中心とした落下防止対策の推進を要請。
- ◇各学校施設設置者における天井等落下防止対策の参考となるよう事例集を作成。

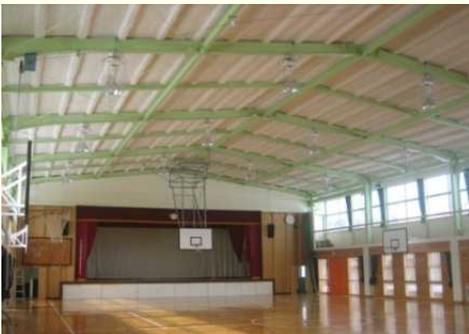
ハンフロン湿式不燃断熱材を吹付  
(現場発泡ウレタン下地)

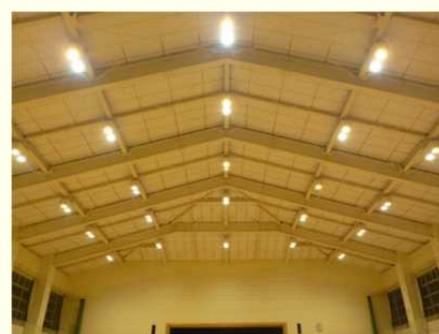
母屋への下地直接取付による  
既存グラスウールボードの再設置

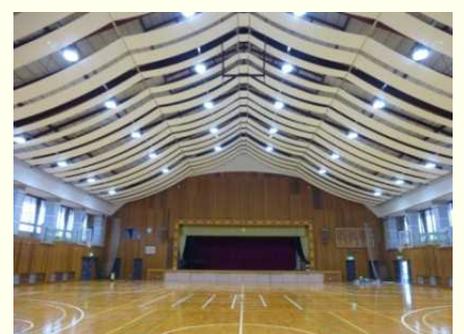
(軽量の)膜天井を設置
