# 学校施設における天井等落下防止対策のための手引

平成25年8月

## 天井等総点検用マニュアルの全体概要（フローチャート等）

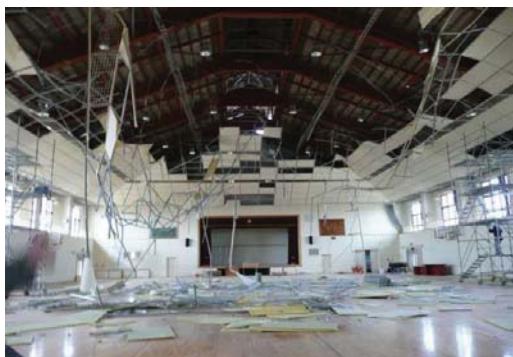
写真 1.1 : システム天井の地震被害 <sup>1)</sup>

東日本大震災における天井被害（写真 1.1～1.4 はすべて新耐震基準の屋内運動場）

- 平成23年3月に発生した東日本大震災では、多くの学校施設において、構造体のみならず天井材や照明器具、内・外装材の落下など非構造部材の被害が発生した。学校の校舎についても多数が被災したが、特に、天井高の高い屋内運動場等の天井材が全面的に落下した事象や部分的に落下した事象など落下被害が多くみられた。これらの中には新耐震基準の施設あるいは構造体の損傷が軽微な場合でも大きな被害が生じたものがあり、天井材等の落下により生徒が負傷する人的被害や、学校施設が応急避難場所として使用できない事態も発生した。
- また、鉄骨造の屋内運動場等では、新耐震基準の施設でも、鉄筋コンクリート造柱と鉄骨造屋根の接合部のコンクリート剥落やターンバックルプレースの早期破断等により避難場所として使用できない事態が発生した。

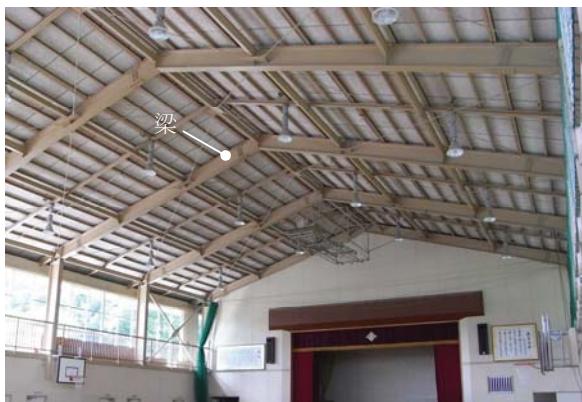
写真1.2.1：吊り天井なしの例（梁が露出）

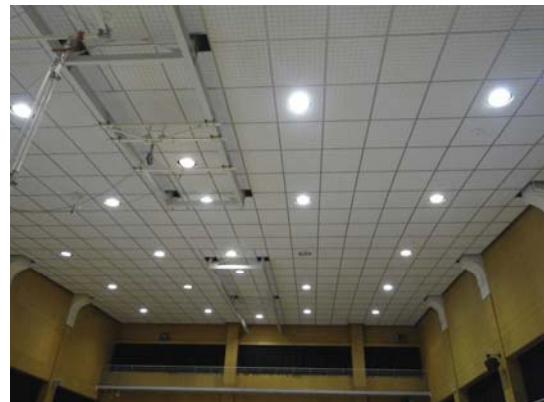
写真1.2.2：吊り天井ありの例<sup>7)</sup>

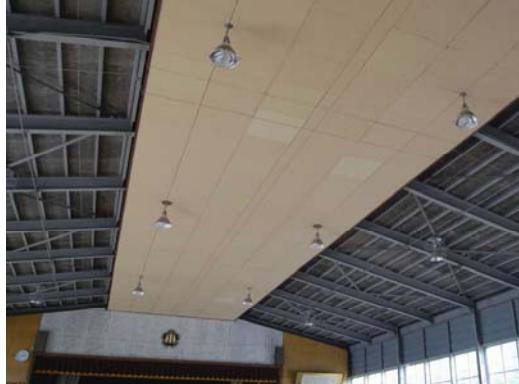
写真 1.2.3 : 吊り天井ありの例 (頂部)

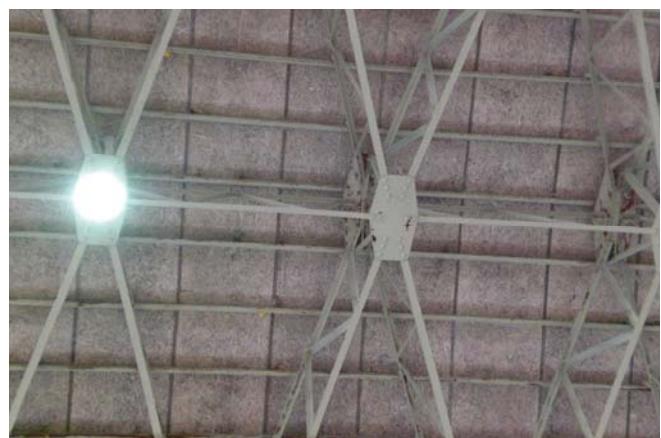
写真 1.2.7 : 木毛セメント板の例

ひも状に削った木片をセメントに混ぜて成型したもの。体育馆の野地板として多用され、地震後にはこうした木毛セメント板がずれる被害も発生していることから、ズレやひび割れ等の日常点検が必要。

〈確認結果〉「吊り天井なし」の場合：本書による天井の耐震点検から、耐震化ガイドブック（p.43）に沿った耐震点検に切り替え、「木毛セメント板等にずれ、ひび割れ、漏水跡は見当たらないか」を点検する<sup>注)</sup>（写真1.2.7参照）。ただし、本書のp.55以降の「第2節 照明器具・バスケットゴール等の取付部分の耐震点検と対策の実施」及び「第3節 関連する構造体の耐震点検と対策の実施」については、吊り天井の有無にかかわらず実施する。

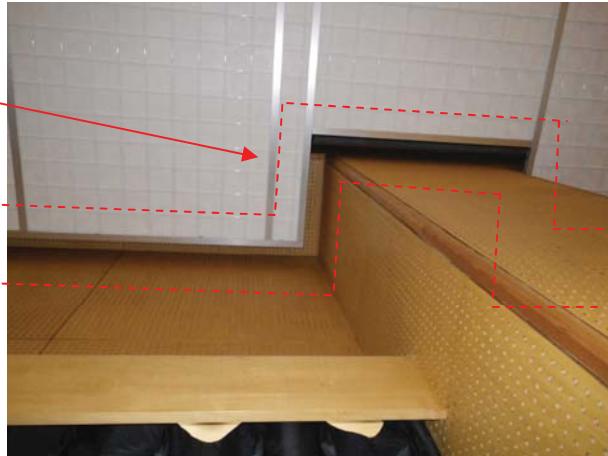
耐震性を確保するために設けられた天井の隙間のこと。壁際などに設けられる。2001年芸予地震をきっかけとして、体育館等の天井にこうした配慮が求められるようになった（国住指第357号、平成13年6月1日）。

写真 1.3.1：壁際のクリアランスの例<sup>8)</sup>  
(壁際を見上げたところ)

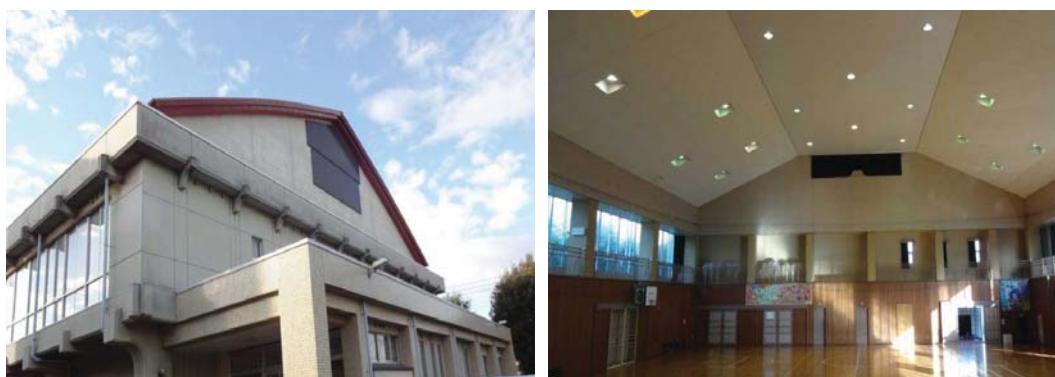
写真1.4.1：屋根形状（外観）と天井形状（内観）の比較例

項目	確認結果	確認方法
屋根形状と天井 形状の比較によ る吊り長さの違 い ※p.21 参照	□屋根形状と天井形状は概ね平行している	図面診断 目視確認 撤去等 検討 図面診断
	□屋根形状は天井形状と違うものの、天井の 形状に沿った鉄骨から天井が吊られている*	
	□屋根形状と天井形状に明らかな違いがあ り、吊り長さも明らかに違う	
	□吊り長さの違いは確認できない

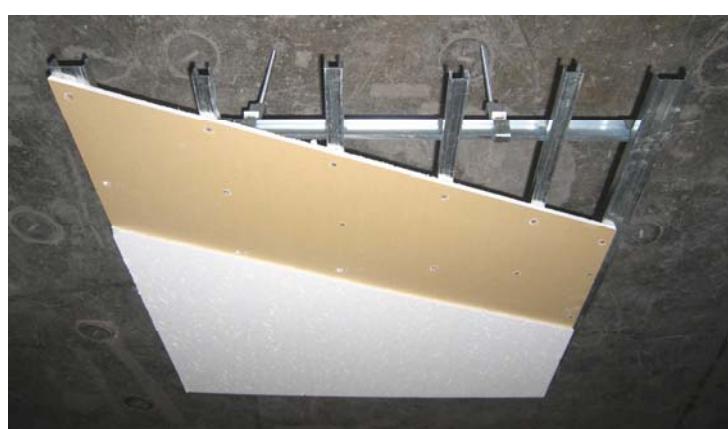
写真 3.1.1 : 天井面の構成 (ロックウール吸音板石膏ボード捨張り)

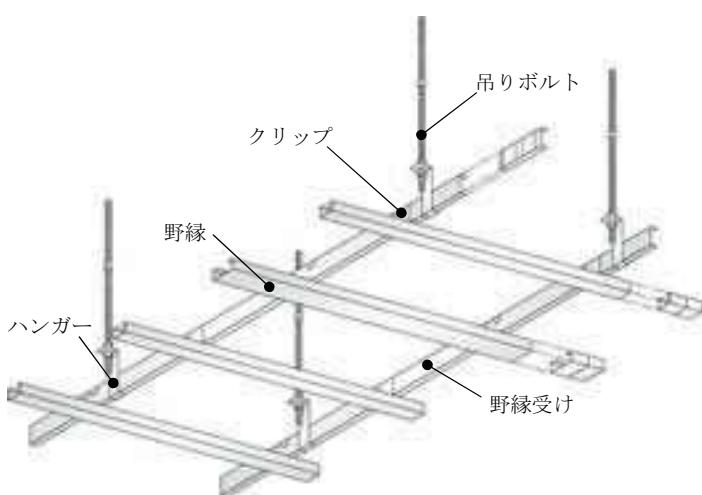
吊りボルト
天井材等を支持するために用いられる軸の長いボルト
野縁（のぶち）
天井材を取り付けるための下地材として配置される細長い部材
野縁受け（のぶちうけ）
野縁と直交する野縁の支持部材
ハンガー（参照 p.39）
野縁受けと吊りボルトを繋ぐ金具
クリップ（参照 p.39）
野縁を野縁受けに取り付ける金具

図 3.1.1 : 鋼製下地を用いた在来工法による吊り天井の構成  
(下から見上げた図)<sup>注)</sup>

注) 本図は天井の構成を示したものであり、緊結方法等は新たな技術基準を踏まえた仕様とする必要がある。

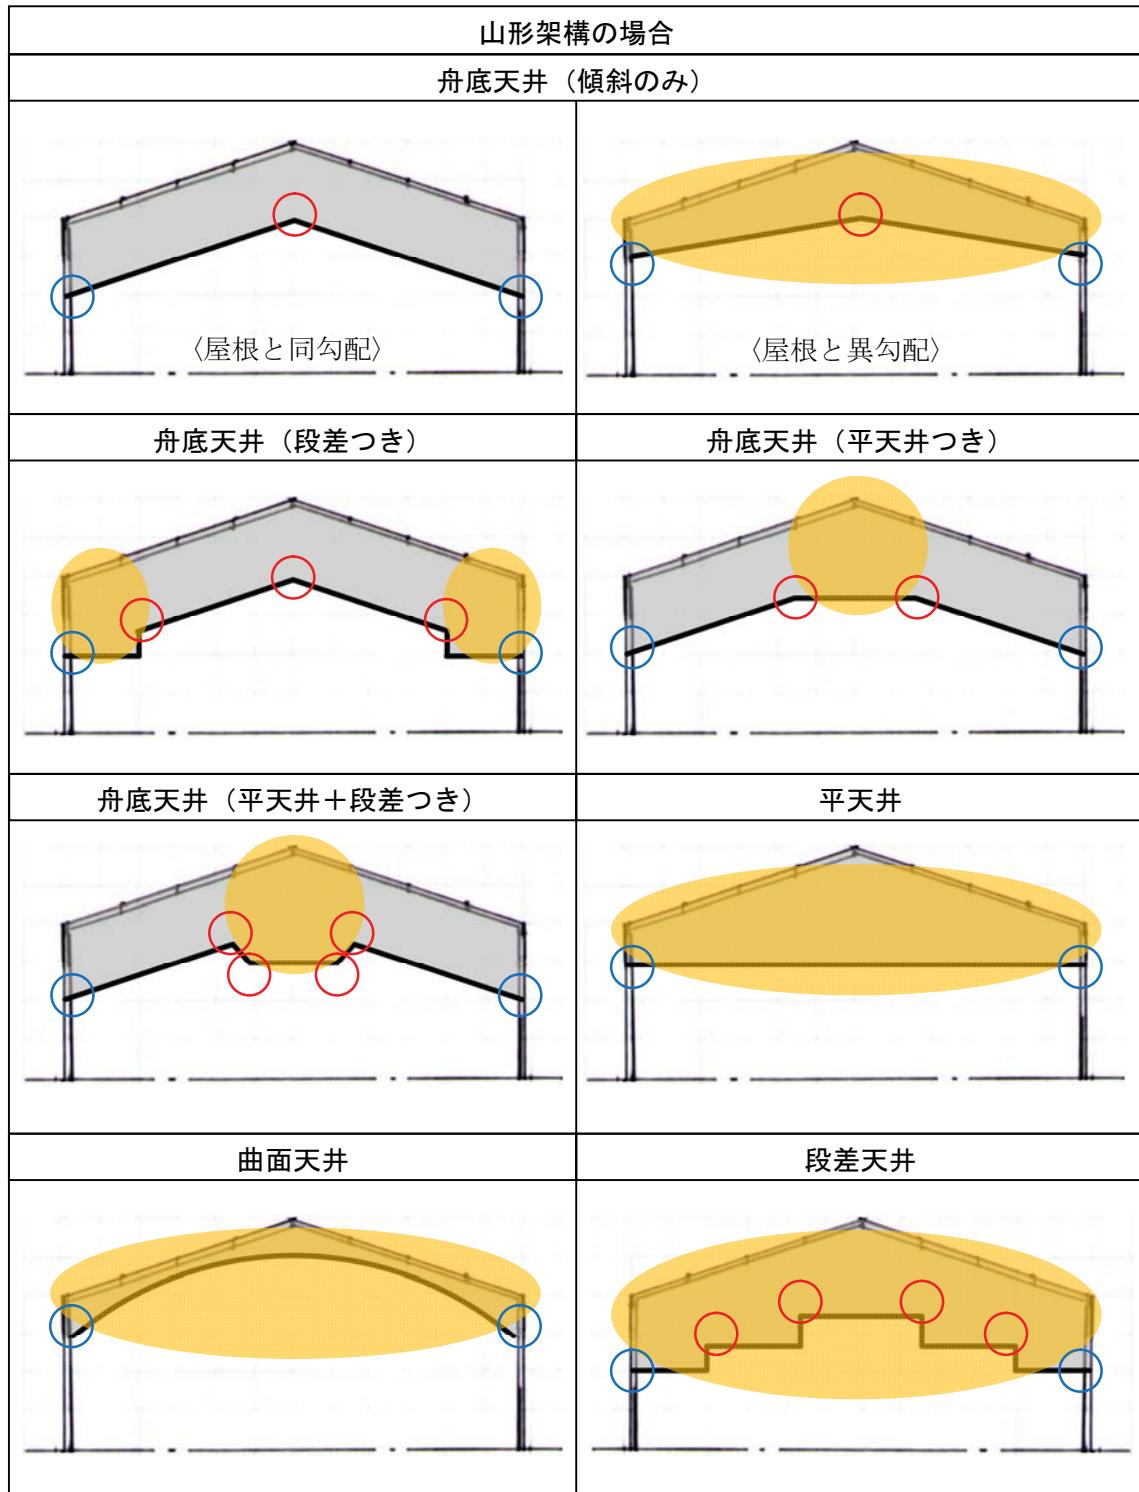
- 天井に段差や折れ曲がりが設けられた場合、壁際のクリアランスだけでなく、「吊り長さを揃える小屋裏措置」や「吊り長さの異なる天井部分の縁を切るためのクリアランス（壁際以外のクリアランス）」も必要になるため、そうした措置がなされているかどうかを確認する。

図 3.2.1：天井の断面形状のチェックポイント（山形架構の例）

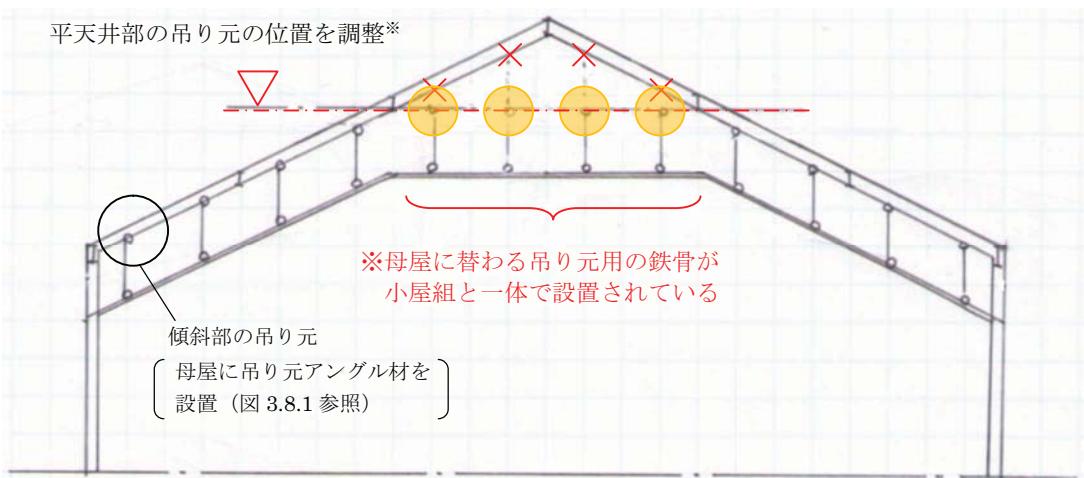
図 3.2.2：吊り長さを揃える小屋裏措置の考え方（山形架構－舟底天井（平天井つき）の例）

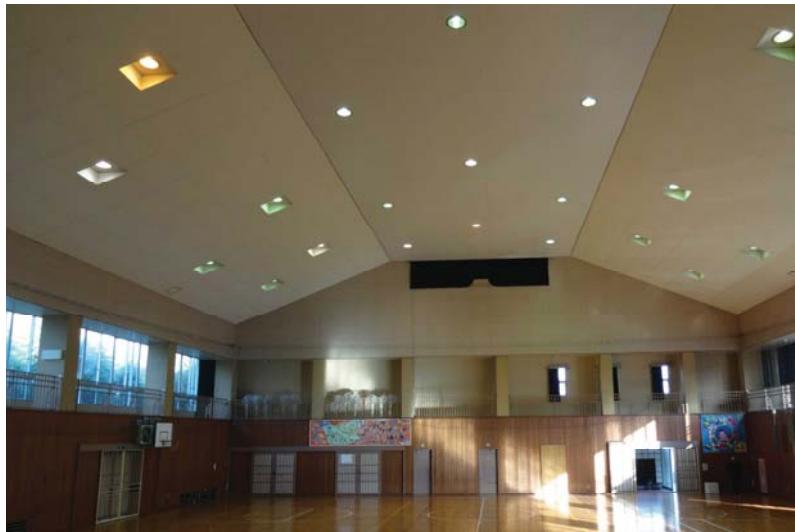
写真 3.2.1：折れ曲がりを持つ天井（平天井つき舟底天井）の例

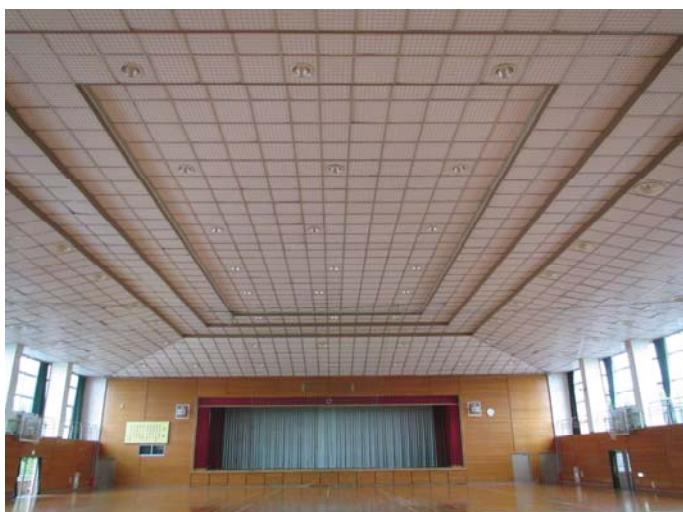
写真 3.2.2：段差天井（複数の天井立上りを持つ天井）の例<sup>9)</sup>

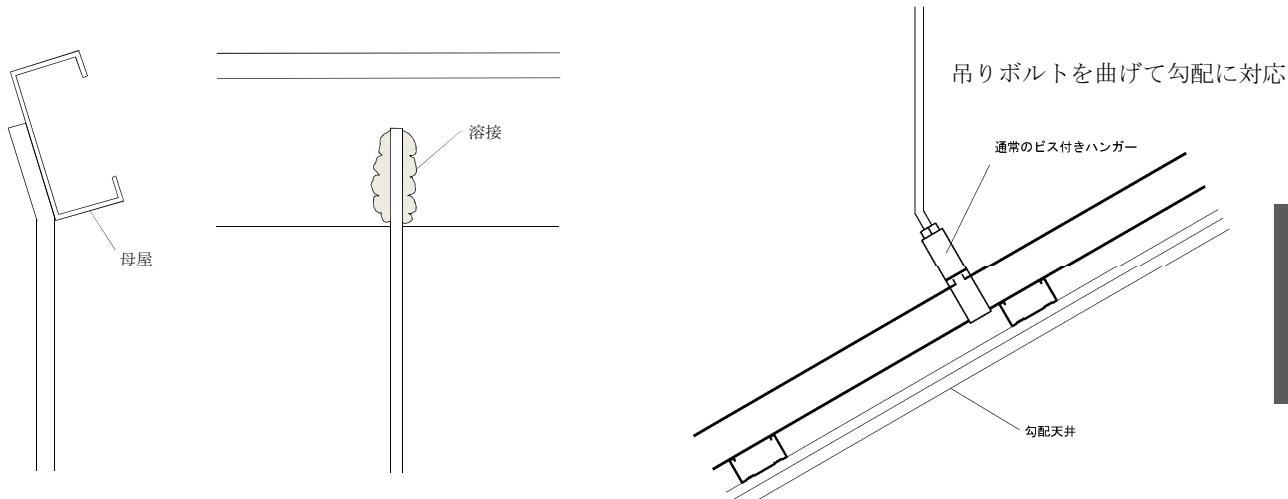
図 3.3.3：吊りボルトを折り曲げた例

吊り元にも不適切な仕様がある。吊りボルトが鉛直ならば補強方法も存在するが、斜めに設置したり曲げたりしている場合には吊りボルトの交換が必要になる。

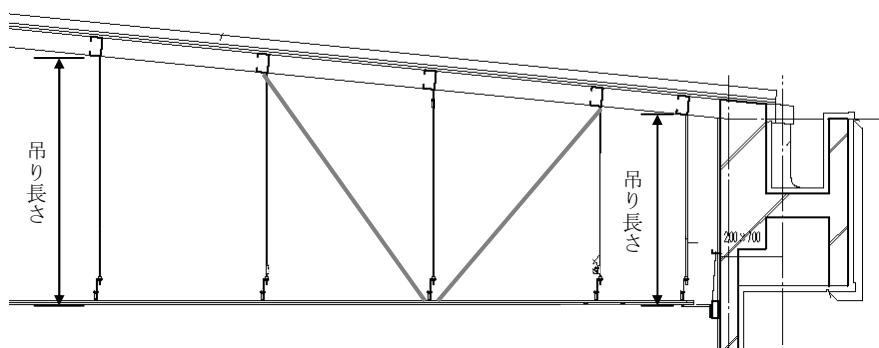
図 3.3.4：吊り長さが異なる天井の例（勾配屋根＋平天井の場合）

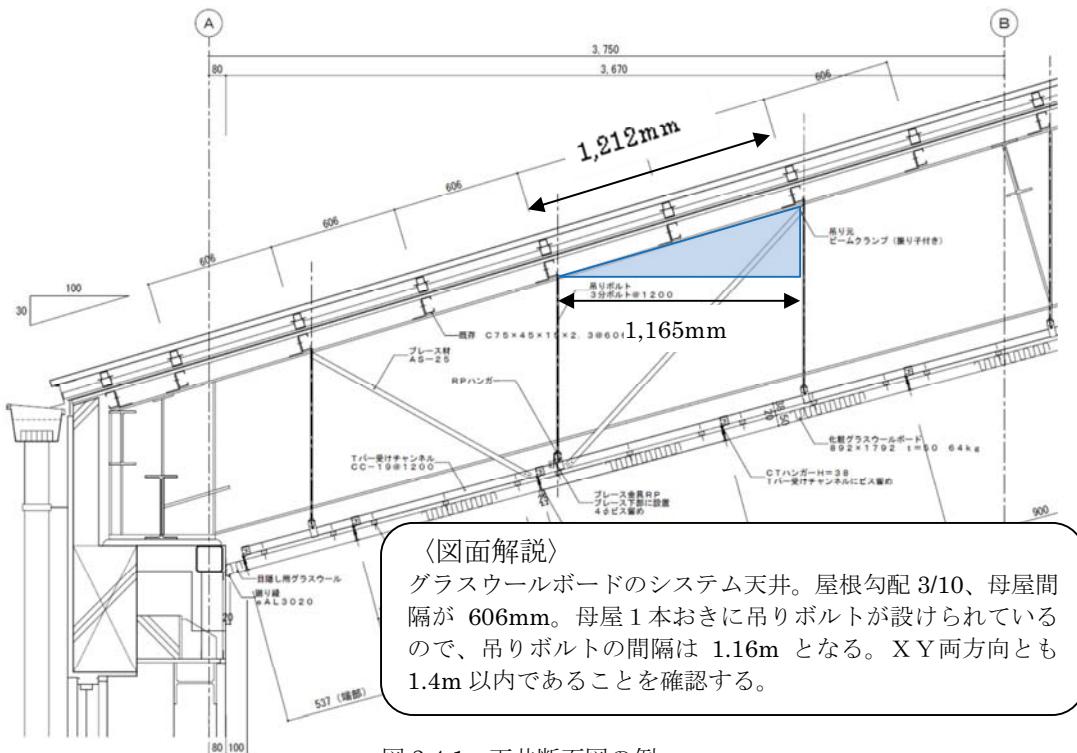
図 3.4.1：天井断面図の例

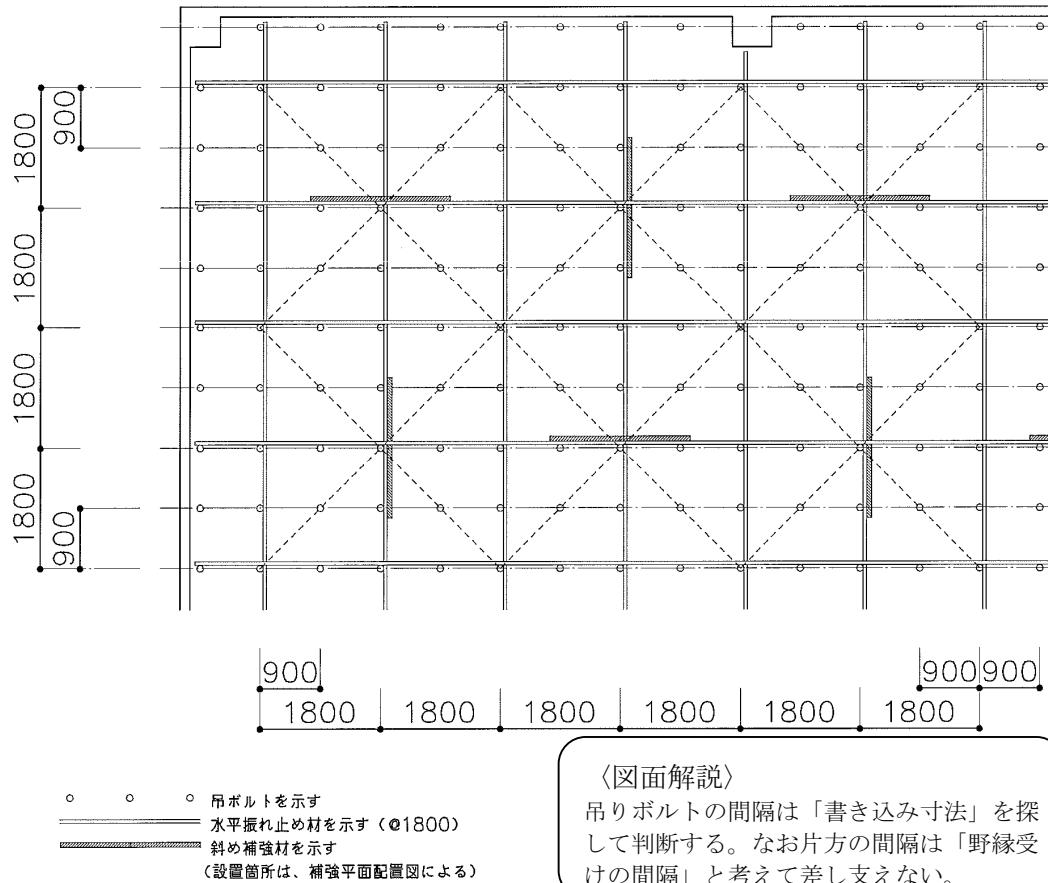
図 3.4.2：天井下地伏図の例<sup>10)</sup>

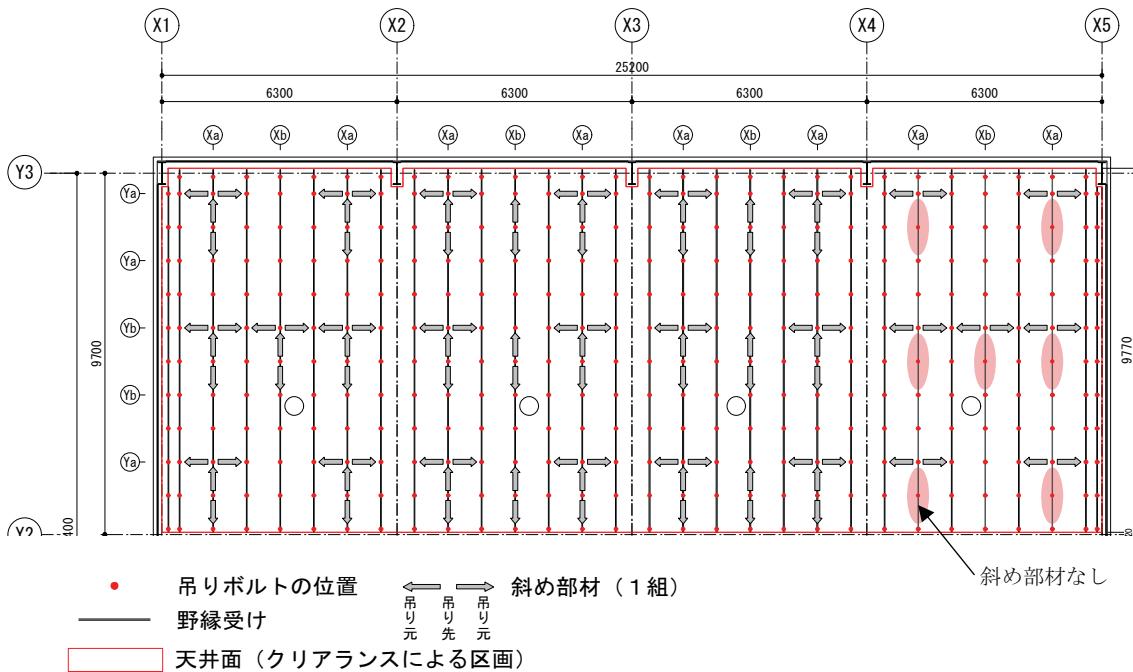
#### 〈斜め部材の配置のバランス〉

Y 方向 104 組 ( $\because 208$  本 (26 本/スパン × 4 スパン × 2 スパン))

〈斜め部材の配置のバランス〉 XY 両方向とも概ね対称 ⇒ OK

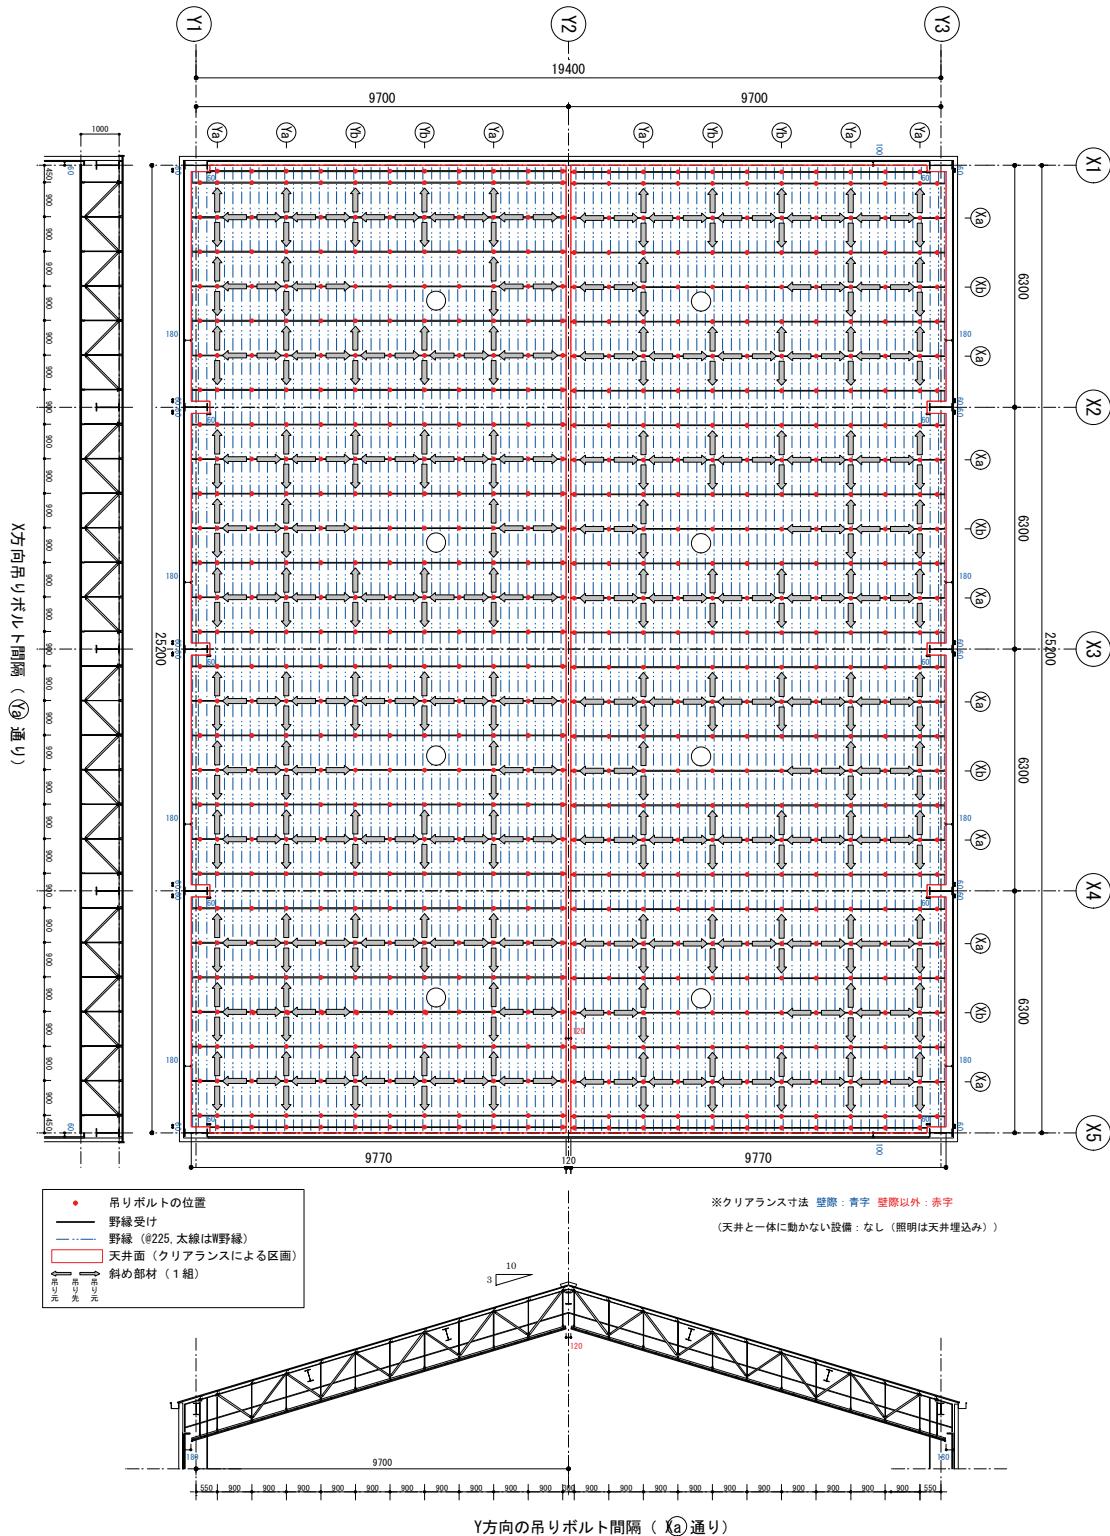
図 3.5.2 : 斜め部材の適切な配置の例 (天井面が石膏ボードを含まない場合)

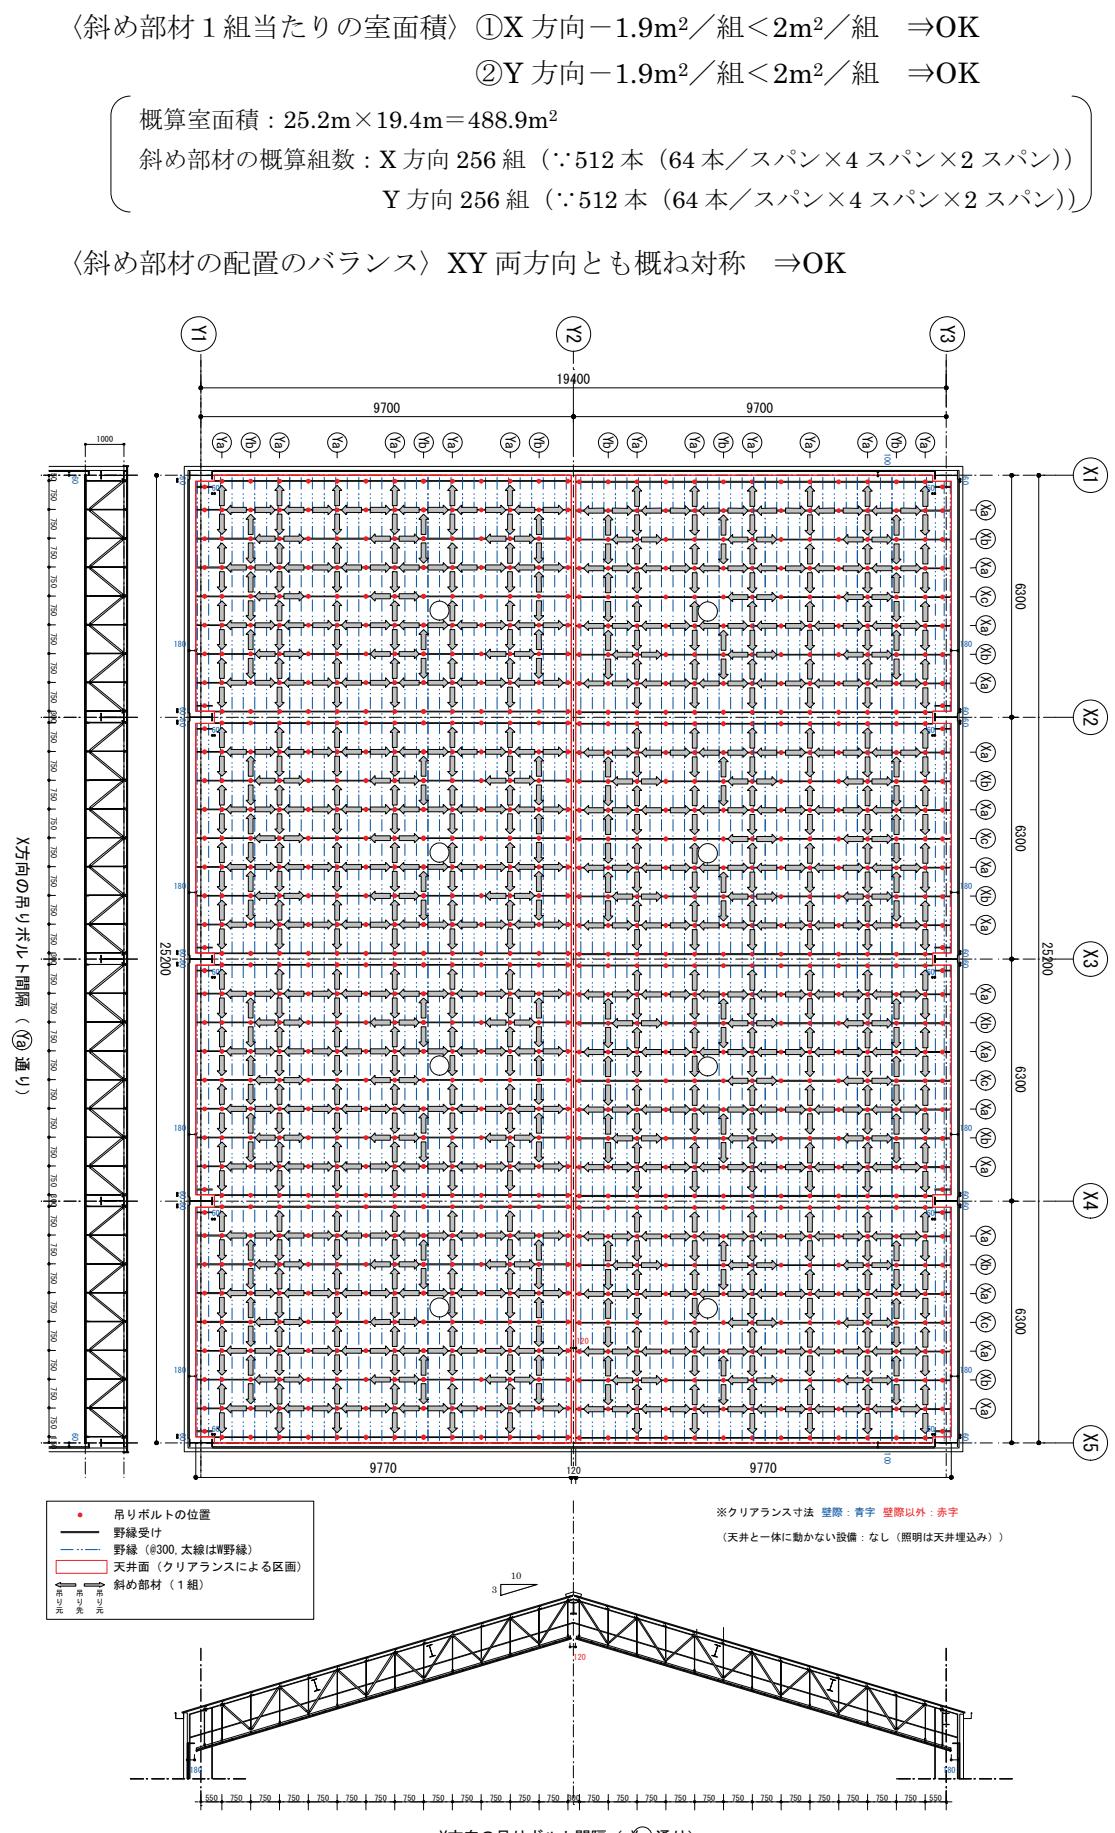
図 3.5.3 : 斜め部材の適切な配置の例 (天井面が石膏ボードを1枚含む場合)

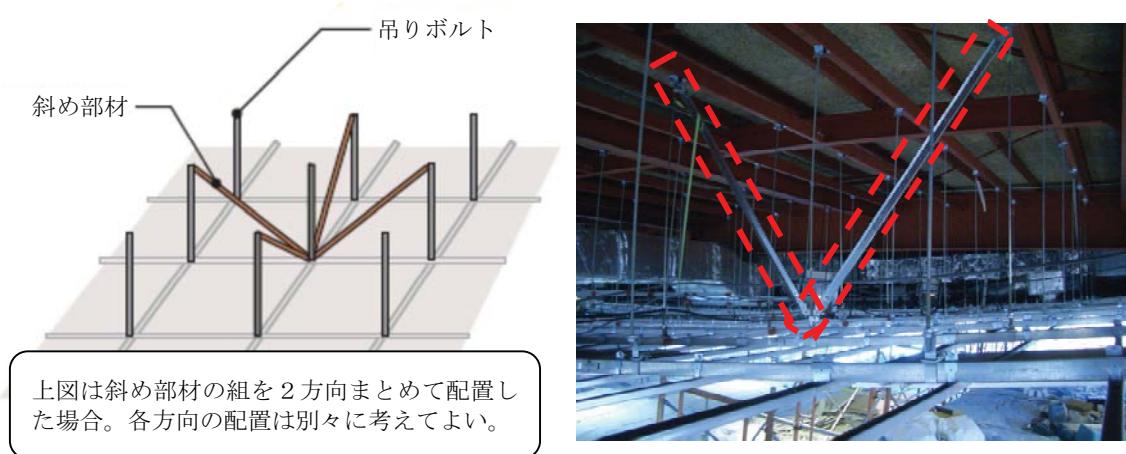
- ・斜め部材は、各方向とも、2本の斜め部材の下端を近接してV字状にした形状を1組として配置する。ただし、斜め部材の組が「ハ」の字形をしていると地震に対して有効に機能しない。
- ・斜め部材は吊りボルトや野縁受に対して専用金具やねじ留めを用いて接合するものとし、荷重又は外力により、容易に滑りや外れ、損傷を生じないものとする必要がある。

図 3.6.1：斜め部材のV字状配置の模式図

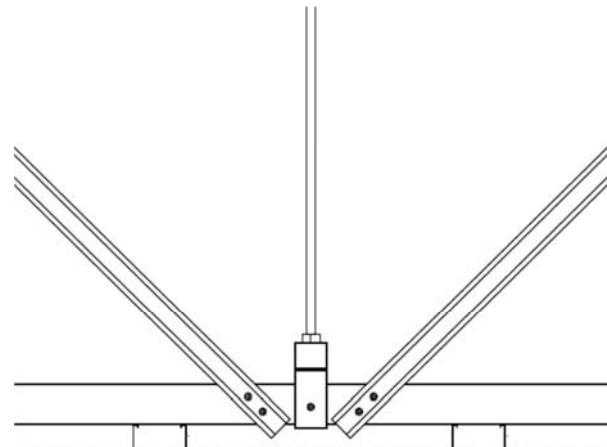
図 3.6.2：斜め部材の接合部の例

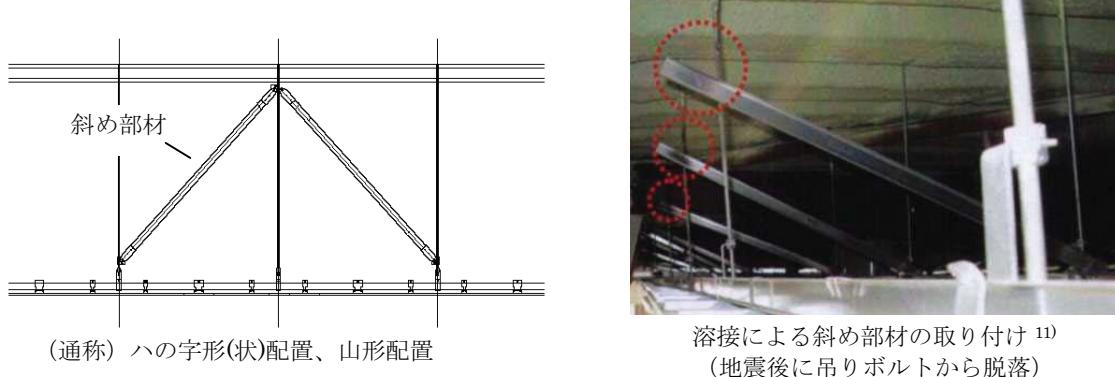
図 3.6.3：仕様ルートを満たさない斜め部材の配置や接合部の例

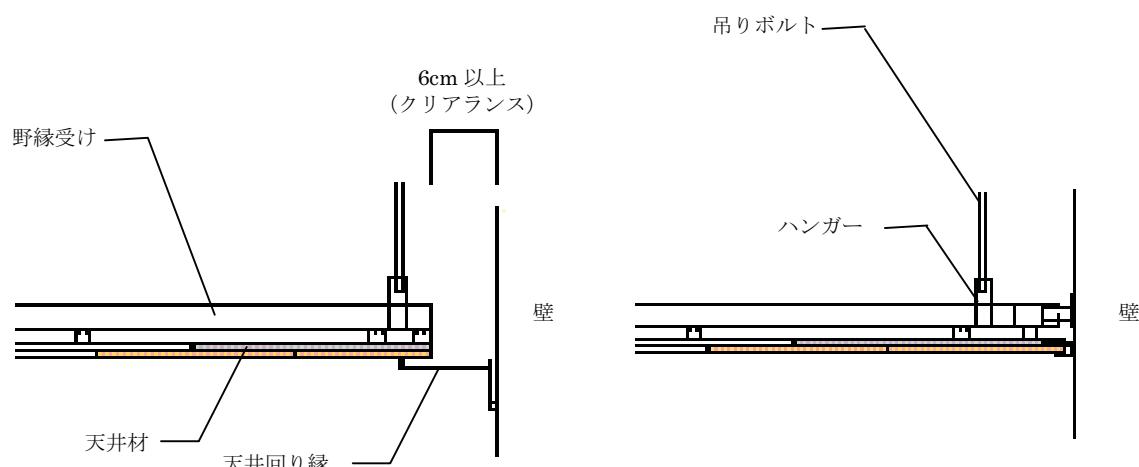
- ・天井落下被害の中でも、壁際の天井材落下は典型的な被害である。天井と壁との衝突を防止するために天井を壁から6cm以上離す。（図3.7.1～3.7.3）
- ・天井の段差や折れ曲がりでは、吊り長さが異なる部分や野縁受けが連続していない部分が隣接することがある。この場合は地震時に異なる動き方をすることで局所的に応力が大きくなり破壊等を生じやすいため、12cm<sup>注1)</sup>以上離す。（図3.7.4～3.7.5）
- ・天井から吊られたバスケットゴール（以下「吊下式バスケットゴール」<sup>注2)</sup>という。）等の支柱が構造体と同様に剛であることを確認した場合、その周囲には6cm以上のクリアランスを設ける。
- ・クリアランスは、天井面材だけでなく野縁や野縁受けに対しても設ける。

図 3.7.1：壁際クリアランスの納まりの例（回り縁）

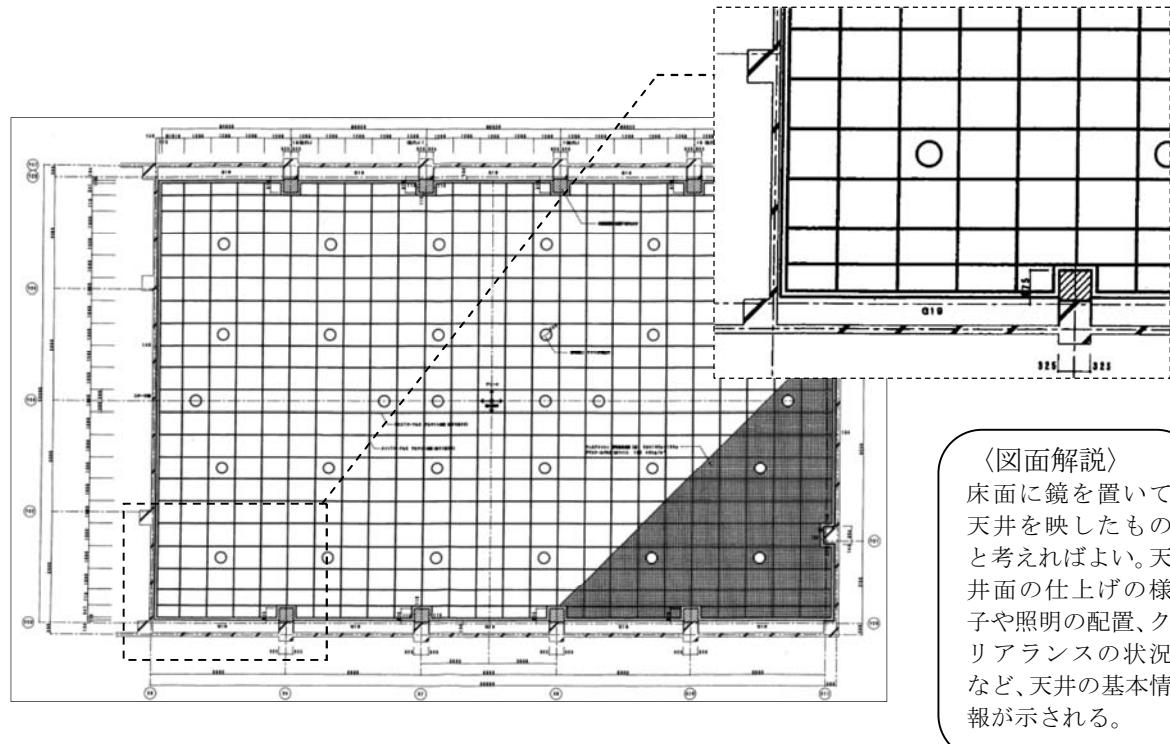
図 3.7.3 : 天井伏図の例<sup>12)</sup>

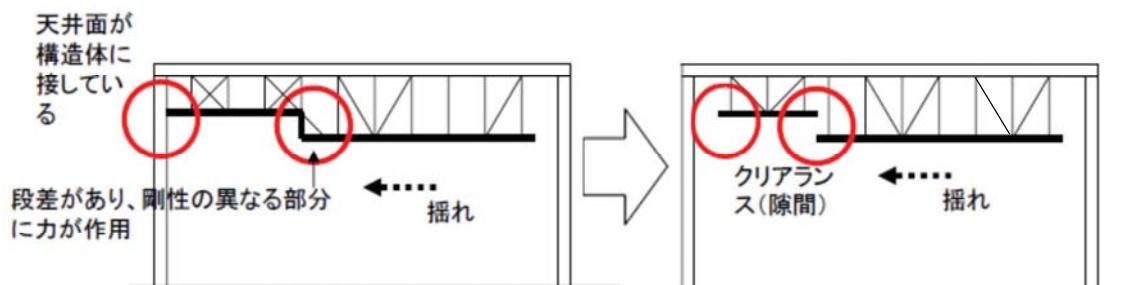
図 3.7.4 : 段差部分のクリアランス設置の例

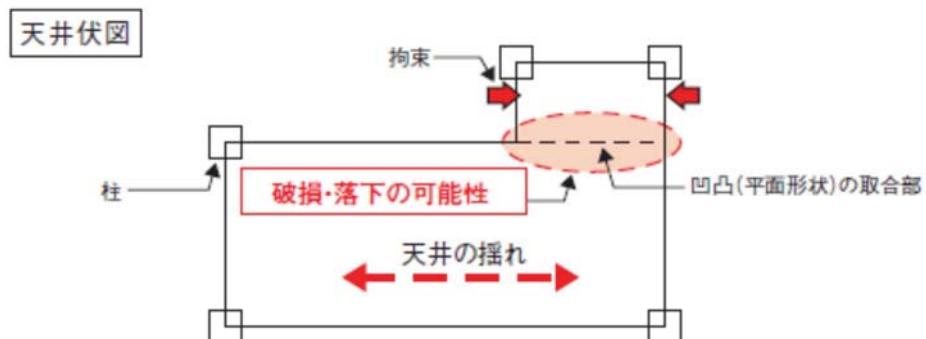
図 3.7.5 : 平面形状が凸凹の場合のクリアランス設置の例

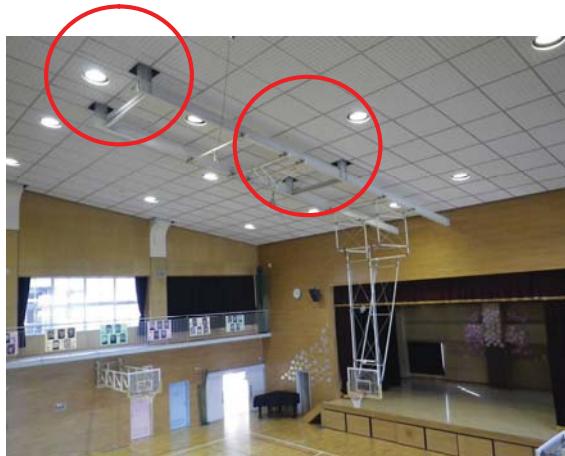
写真 3.7.1: 吊下式バスケットゴールの支柱と天井の取り合い部<sup>13)</sup>

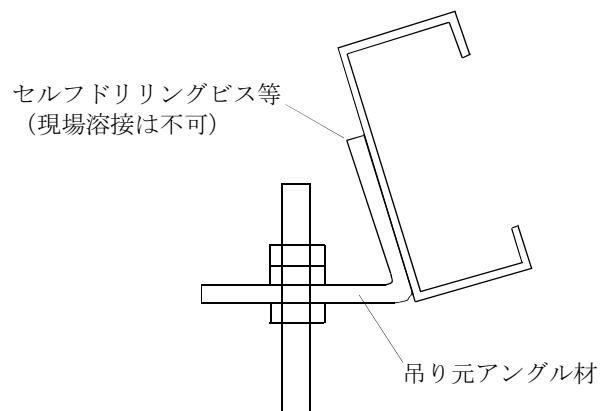
鉄骨母屋への吊り元アングル材の設置

図 3.8.1：吊り元の例

屋根や天井が傾斜すると、吊りボルトを鉛直にするために上下端の仕様が限定される。鋼製母屋から吊る場合は吊り元アングル材を用いるなどし（図 3.8.1 参照）、天井が傾斜している場合はさらに勾配用ハンガーも必要になる。

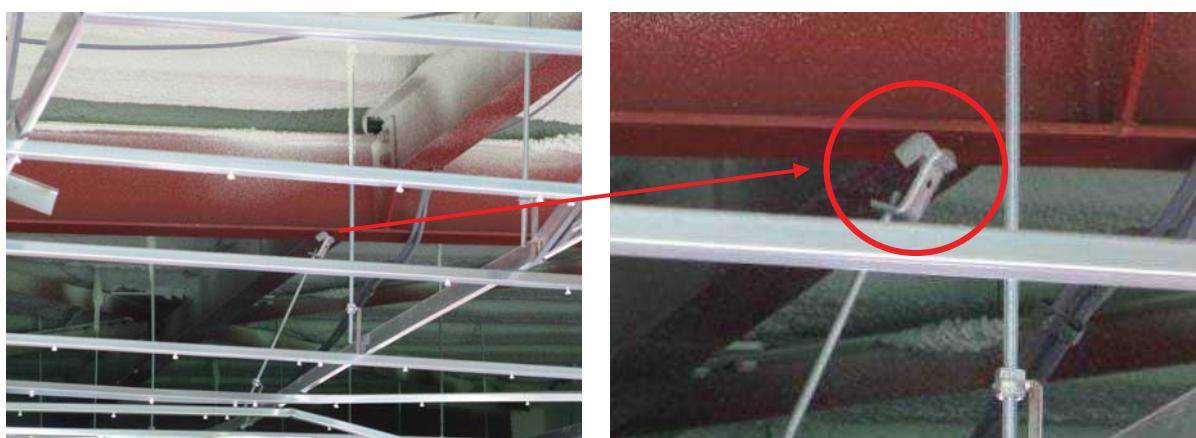
写真 3.8.1：吊り元の被害の例<sup>14)</sup>

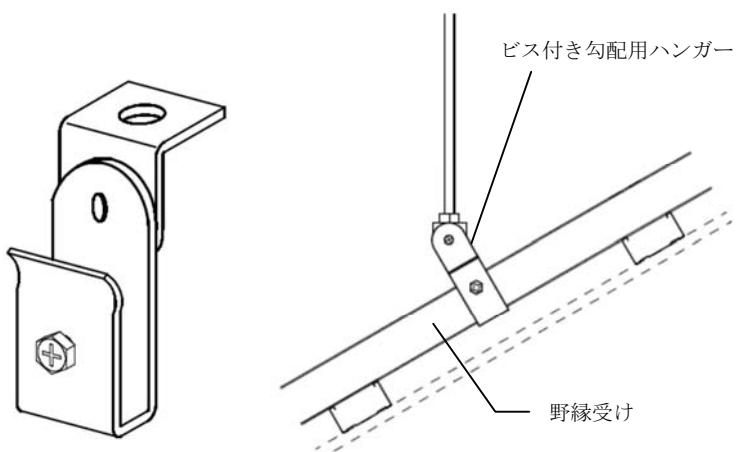
#### ビス付きハンガー

平天井に用いる。ハンガーが開いて野縁受けが脱落することを防げる。野縁受けとハンガーの緊結も考慮する必要がある。

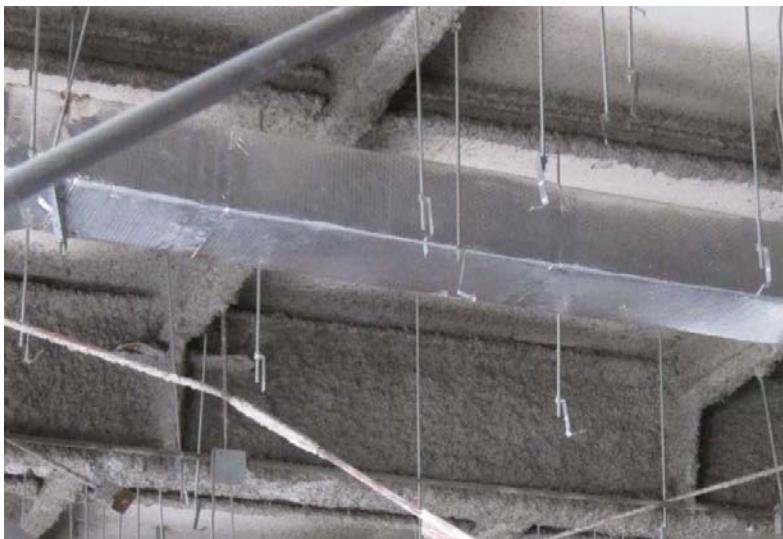
写真 3.8.2：ハンガーの損傷の例<sup>15)</sup>

通常のハンガーは「ワンタッチハンガー」などとも呼ばれる。大きく揺れるとプレートが開いて野縁受けが脱落することがある。

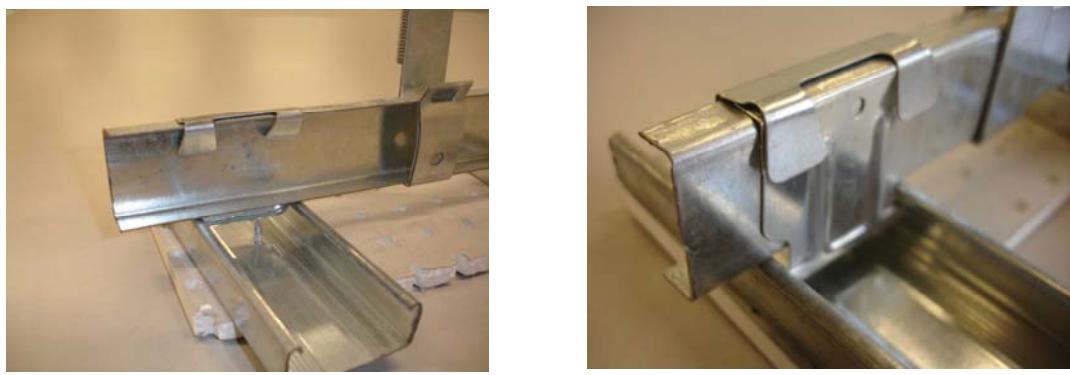
通常のクリップ留め

通常のクリップの両側留め

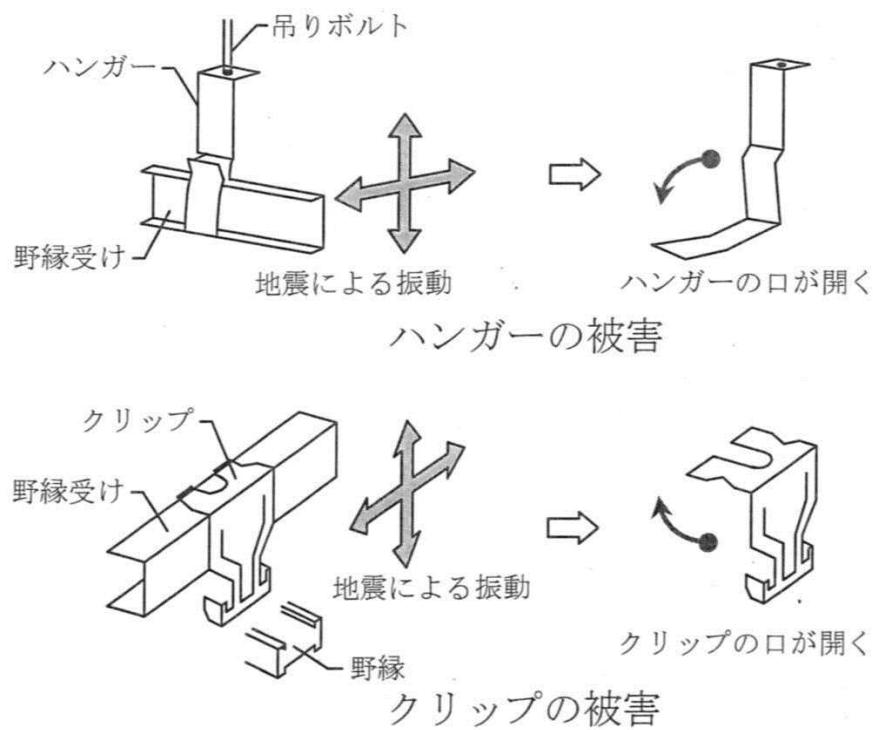
大きな揺れを受けると通常のクリップは爪部分が開いて天井脱落の原因となる。

図 3.8.5：ハンガーの被害とクリップの被害<sup>16)</sup>

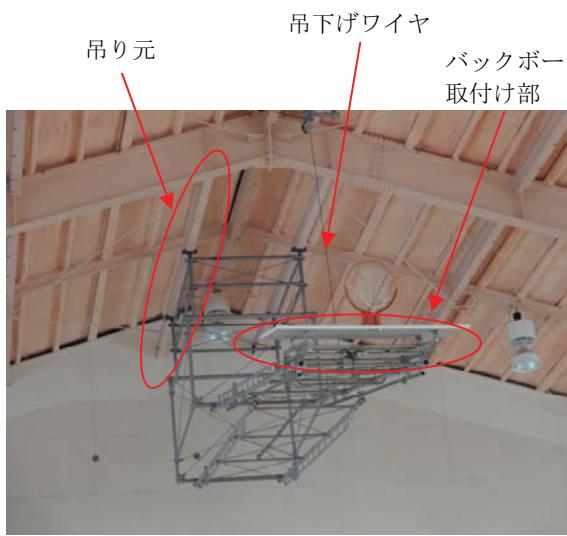
写真付 1.2.1：吊下式バスケットゴールの主な確認ポイント

項目	確認結果	確認方法
吊下式バスケットゴールの状況	<input type="checkbox"/> 変形や腐食、緩み、亀裂が見当たらない	OK 目視確認 (取付詳細図 等)
	<input type="checkbox"/> 吊り元が屋根部材からでなく専用の梁等から吊り下げられている	
	<input type="checkbox"/> 吊下げワイヤに著しい変形や腐食、損傷等が見られない	
	<input type="checkbox"/> バックボードの取付け部が外れないよう対策が講じられている	
	<input type="checkbox"/> 上記以外	要対策

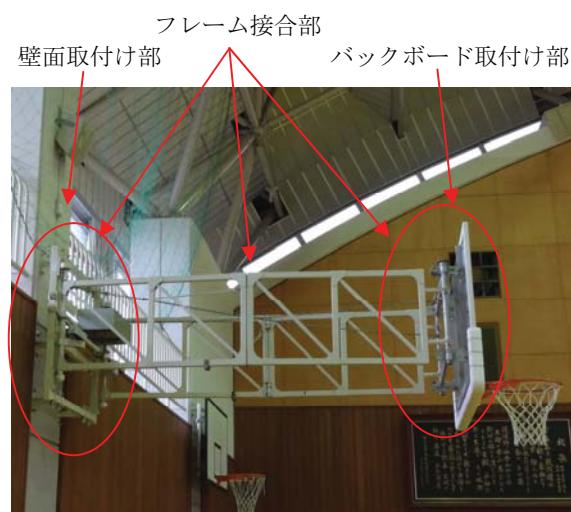
写真付 1.2.2：壁面式バスケットゴールの主な確認ポイント

項目	確認結果	確認方法
壁面式バスケットゴールの状況	<input type="checkbox"/> 変形や腐食、緩み、亀裂が見当たらない	OK 目視確認 (取付詳細図 等)
	<input type="checkbox"/> RC 腰壁などにひび割れが見当たらない	
	<input type="checkbox"/> 折りたたみ式フレーム接合部が外れないよう対策（緩み止めナット等）が講じられている	
	<input type="checkbox"/> バックボードの取付け部が外れないよう対策が講じられている	
	<input type="checkbox"/> 上記以外	要対策

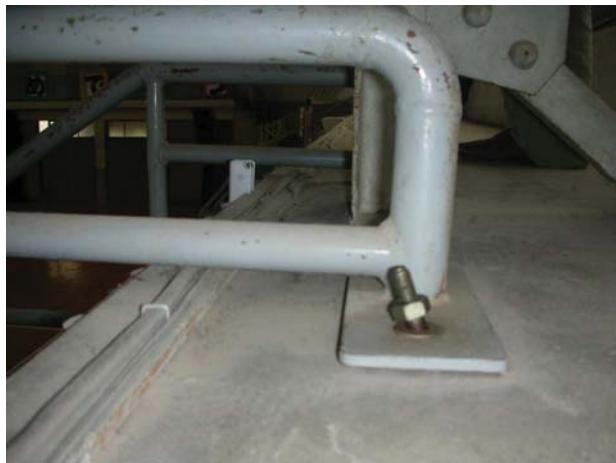
写真付 1.2.3 : 取付け部の緩みの例<sup>17)</sup>

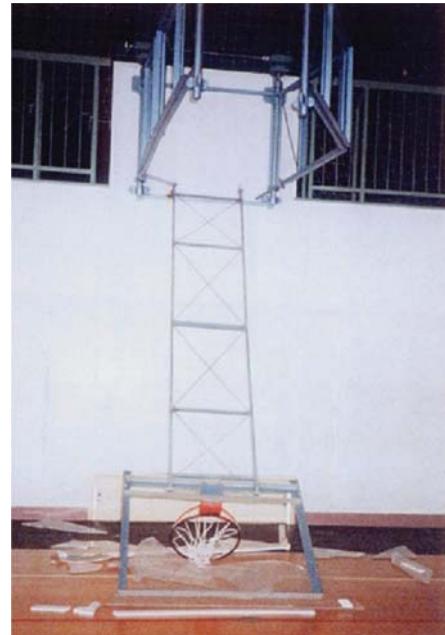
写真付 1.2.4 : フレーム接合部が外れて落下したバスケットゴールの例

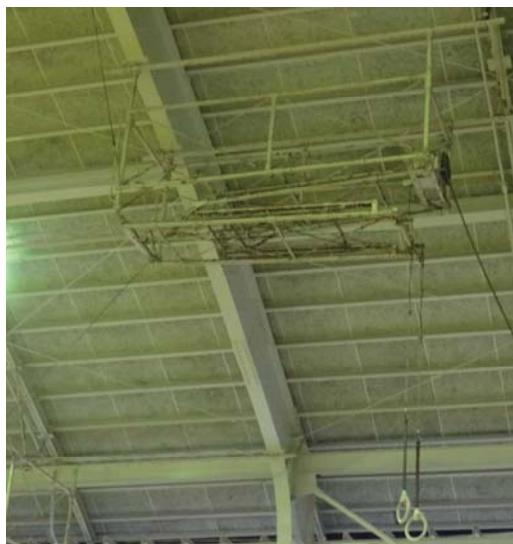
写真付 1.2.5 : 天井に設置された体操用のつり輪  
(吊下式バスケットゴールに類似する運動具) の例

- ・古いバスケットゴールは現行の協会規格・仕様を満たさないものがある。当該装置の型式を体育施設メーカー等に確認し、現行の協会規格・仕様を満たさない場合は落下防止対策を実施する。
- ・バスケットゴールの古い規格・仕様の例は次の通りである。
  - ①吊下式バスケットゴール：小屋組鉄骨等に直接取り付けている（専用梁未設置）。
  - ②壁面式バスケットゴール：折りたたみ式フレームの接合部に緩み止めナット等が使用されていない<sup>注2)</sup>。
  - ③両者共通：木製バックボードが木ねじのみで取り付けられているなど、容易に外れないような措置が講じられていない。<sup>注3)</sup>
- ・吊下式バスケットゴールのワイヤは劣化すると、破断する可能性がある。
- ・吊下式バスケットゴールに類似する取付方法をもつ運動具として、天井に設置された体操用のつり輪がある（写真付 1.2.5 参照）。

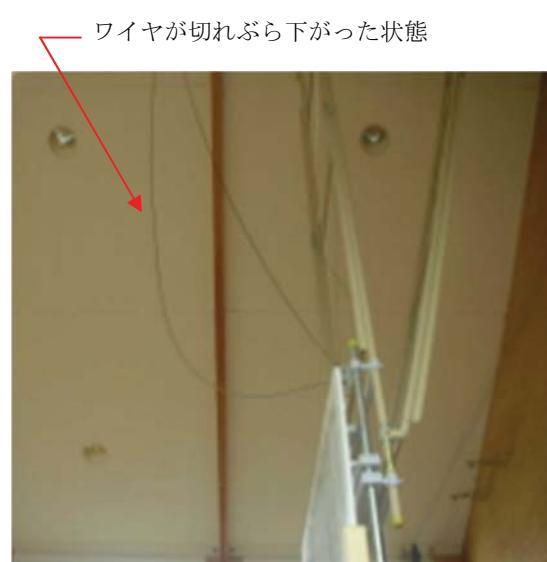
写真付 1.2.7 : ワイヤの劣化・損傷例<sup>18)</sup>

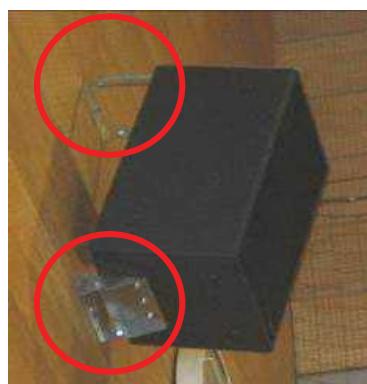
写真付 1.3.1 : 放送設備の取付部分・舞台装置の落下防止対策の例

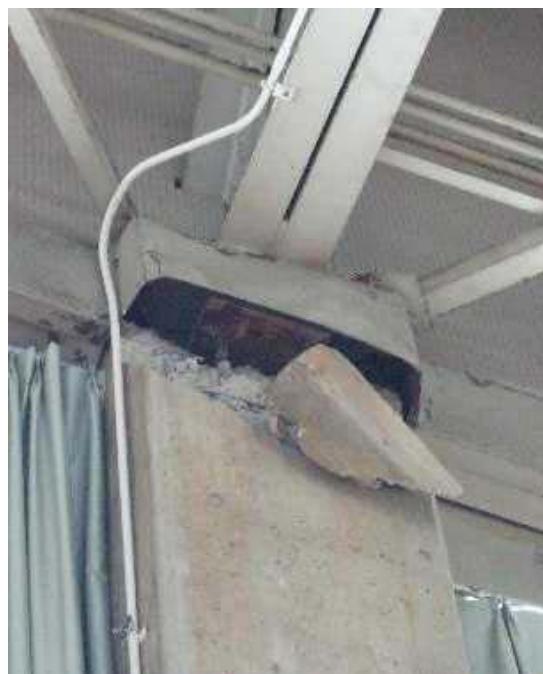
写真付 2.1.2 : 定着部コンクリートの破壊

- ・鉄筋コンクリート造の柱梁の上に鉄骨小屋組が乗っている場合、地震時に両者の接合部が損傷しコンクリート片が落下することがある。
- ・屋根面プレースの接合部の耐力が構造計算により不足している（保有耐力接合でない）場合や伸び能力のないターンバックル<sup>注</sup>が使用されている場合には、プレースやプレース端部の接合部が破断し過大な変形が生じることがあり、天井が設置された屋内運動場等では地震時に天井落下の可能性が高まる。

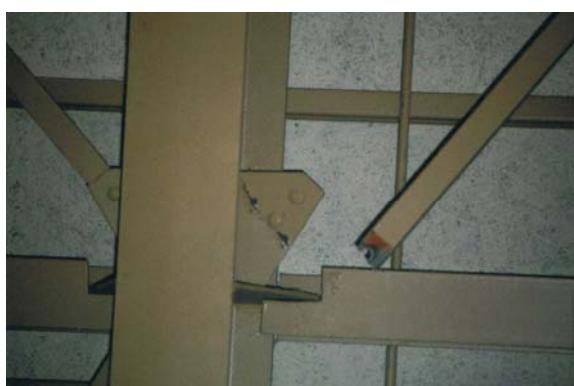
写真付 2.1.3 : 耐力の不十分な接合部の破断

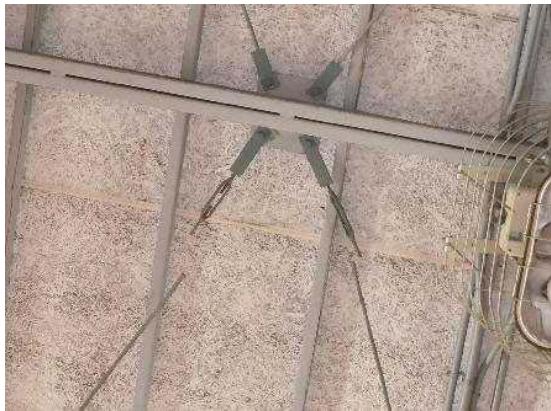
写真付 2.1.4：伸び能力のないターンバックルプレースの破断

注) 伸び能力が保証された建築用JISターンバックルプレースの普及は2000年頃以降であり、それ以前のものは軸部が塑性化する前にねじ部で早期に破断する場合があるため、適正なプレースに交換する必要がある。

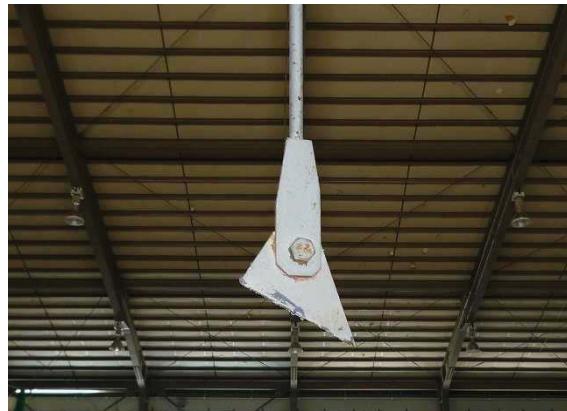
写真付 2.1.5：ターンバックルプレースの接合部破断
