# 学校施設における天井等落下防止対策のための手引

平成25年8月

## 天井等総点検用マニュアルの全体概要（フローチャート等）

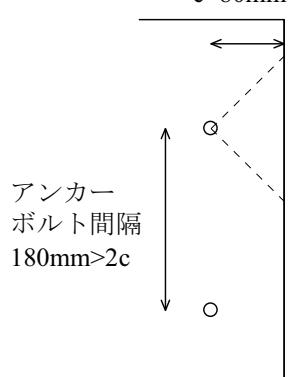
RC 造と鉄骨屋根の定着部のコンクリート破片落下防止対策例として、図付 2.1.1 を参考に示す。なお、実施の際は、側方破壊によるコンクリート落下を防ぐため、必ず貫通ボルトにより、十分な反力が取れる大梁や柱に定着した鋼板を巻き付ける。また、壁など反力を期待できない箇所を貫通ボルトによる定着先としないこと。

既存状況	RC 柱と鉄骨梁との接合部において、アンカーボルトのへりあきが不足しており、アンカーボルトのせん断耐力が保証されていない。
補強例	
施工手順	<ol style="list-style-type: none"> <li>① 仕上、施工上可能寸法、鉄筋位置を確認する。</li> <li>② 基礎および基礎立ち上げ部柱型に補強鉄筋を定着させるための孔をあける。</li> <li>③ 既存RC柱のアンカー打設面を削り、エポキシモルタルで平滑に仕上げる。</li> <li>④ 接着系アンカーと貫通ボルトの孔をあける。(よく清掃を行うこと)</li> <li>⑤ 補強鋼板、接着系アンカー、貫通ボルトを設置する。</li> <li>⑥ グラウトモルタルを注入する。</li> <li>⑦ グラウトモルタル硬化後、接着系アンカー、貫通ボルトを締める。</li> </ol>
備考	<ul style="list-style-type: none"> <li>・既存コンクリートと鉄板との接合は接着系アンカーとし、せん断伝達で使用することが望ましい。</li> <li>・側方破壊によるコンクリート落下を防ぐため、必ず貫通ボルトにより軸体にアンカした鋼板を巻き付ける。</li> </ul>

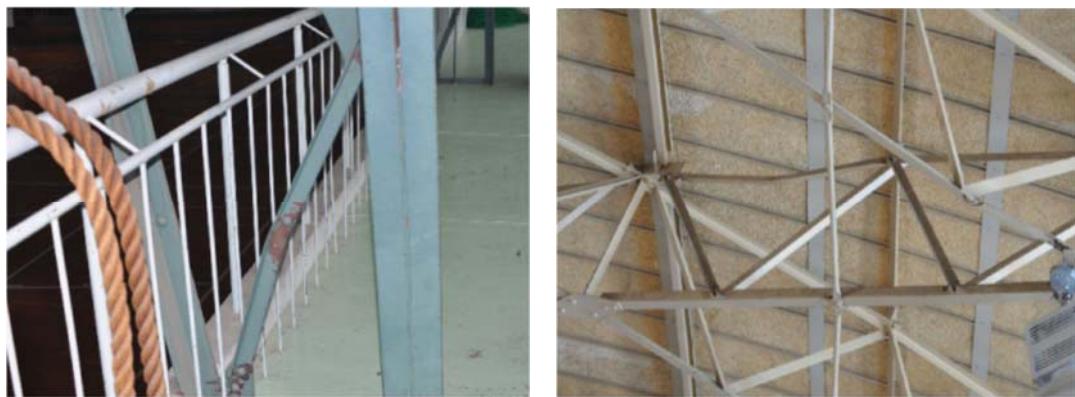
写真 3.1.1：地震で曲がった柱や梁の構成要素の例

このような現象が見られた場合には建物は大きな被害を受けていると考えられる。

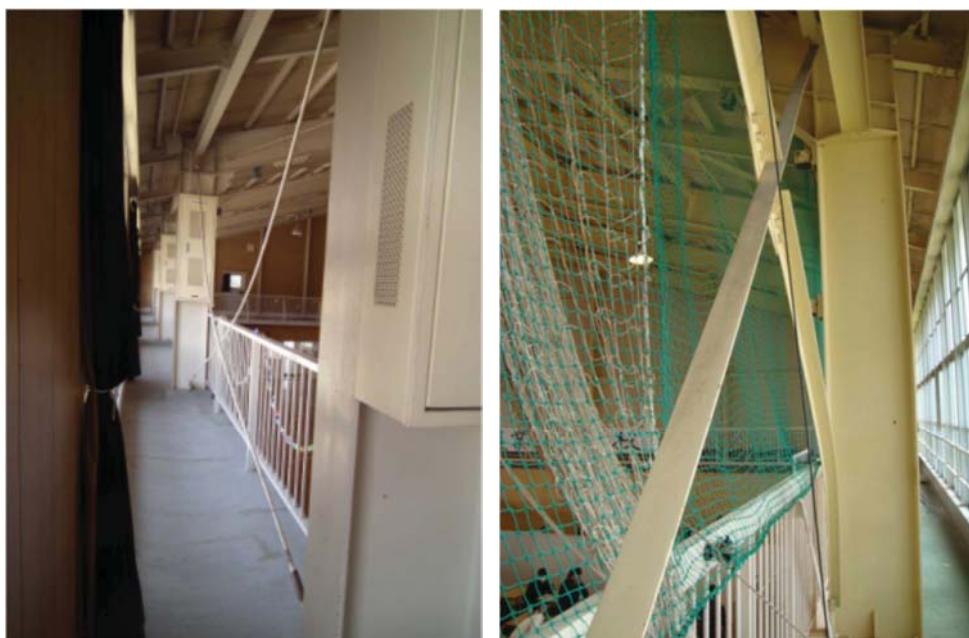
写真 3.1.2:たわんだ筋交いの例

筋交いがたわんでいると、揺れによる変形が大きくなり、窓や壁などの被害が大きくなることが想定される。

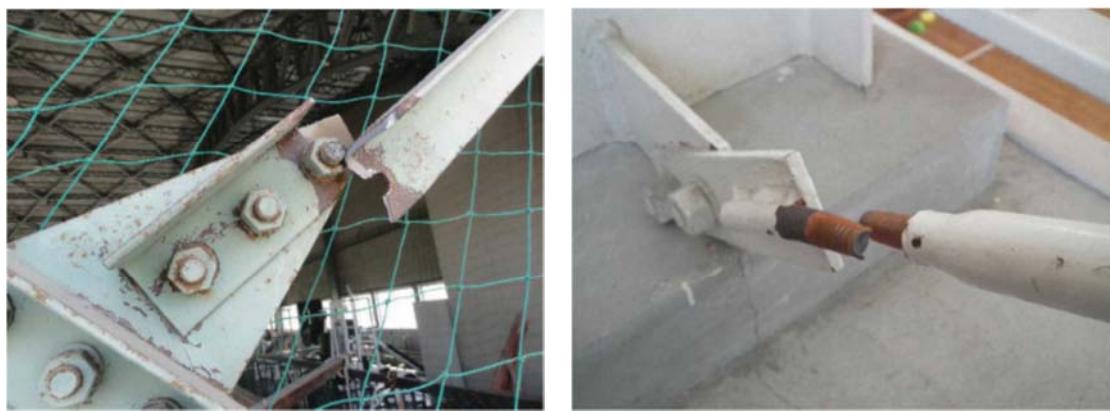
写真 3.1.3:破断した筋交いの例

このような破断が 1 カ所でも見られた場合には建物は大きな被害を受けている。

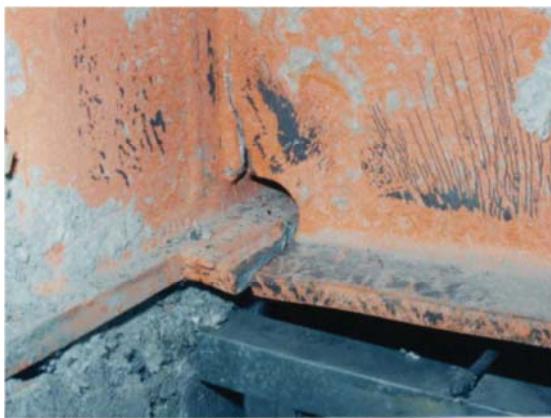
写真 3.1.4: 接合部での破断の例

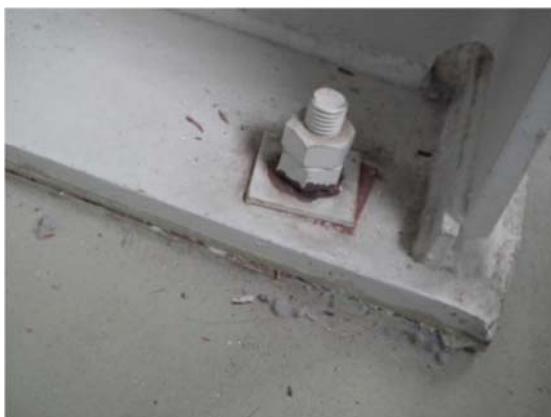
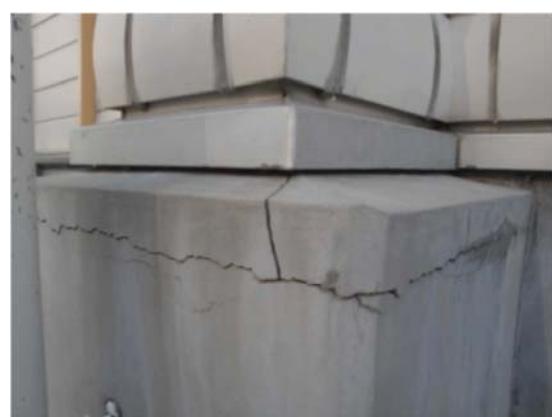
写真 3.1.5 : 破損した柱脚の例

鉄骨柱をとめるナットの下のペイントがはずれ、ナットの下にわずかでも隙間が見られる場合や、足元のコンクリートにひび割れが発生している場合には、建物に被害が発生している。

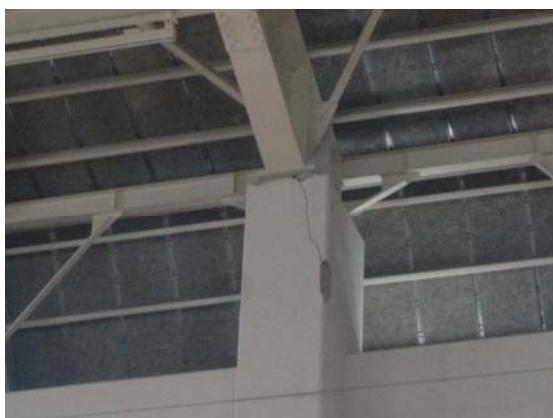
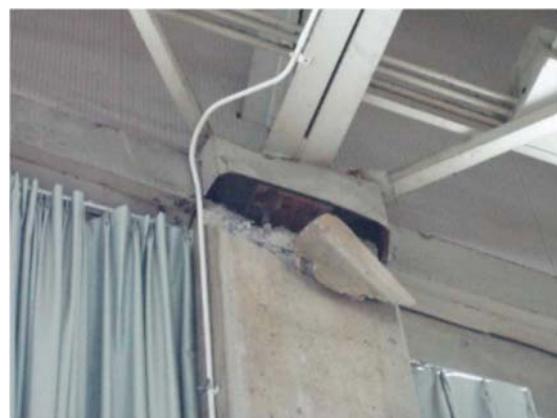
写真 3.1.6 : 高所からのコンクリート片の落下事例

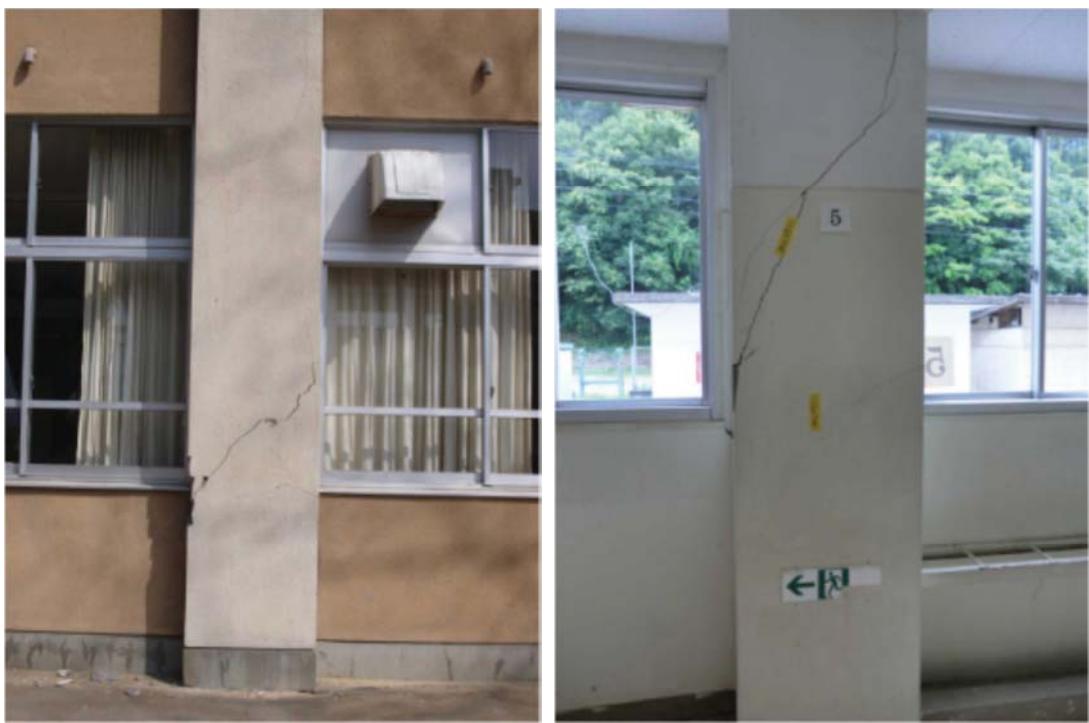
写真 3.1.7: 比較的大きなコンクリートのひび割れの例

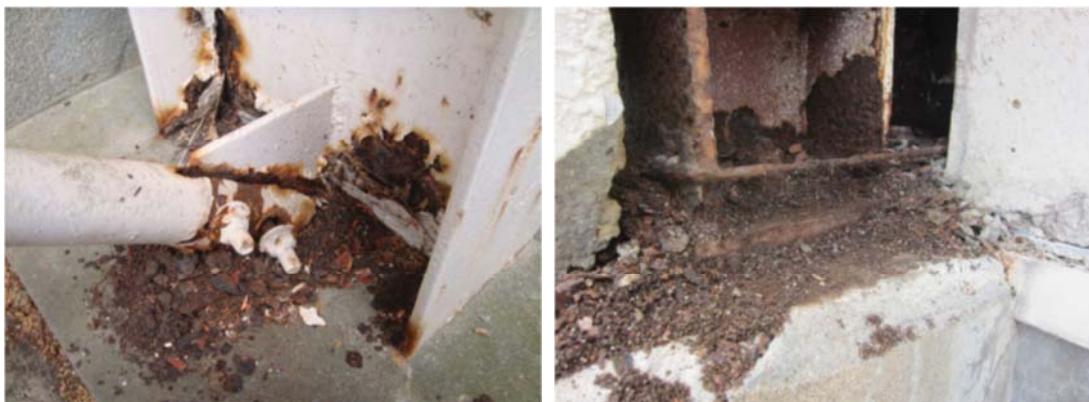
写真 3.1.8: 鉄骨部材の著しい腐食の例

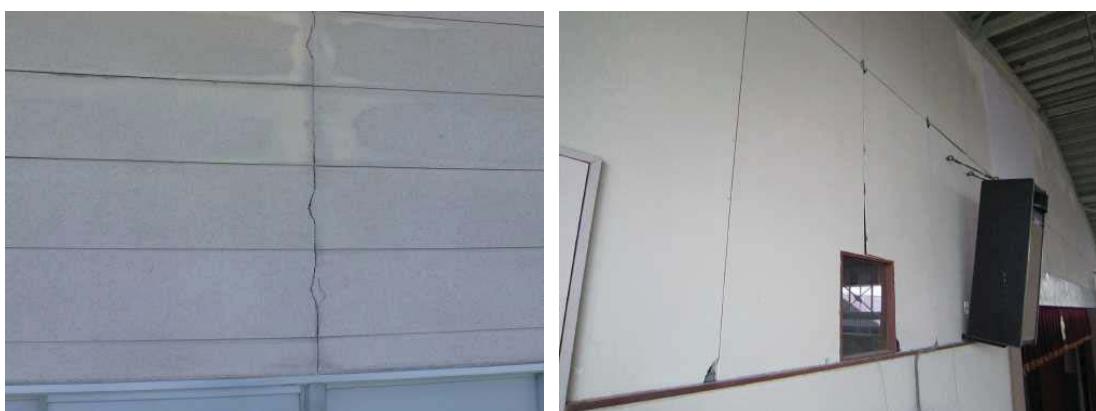
写真 3.1.9: 外装材のひびわれ、内装材のずれの例

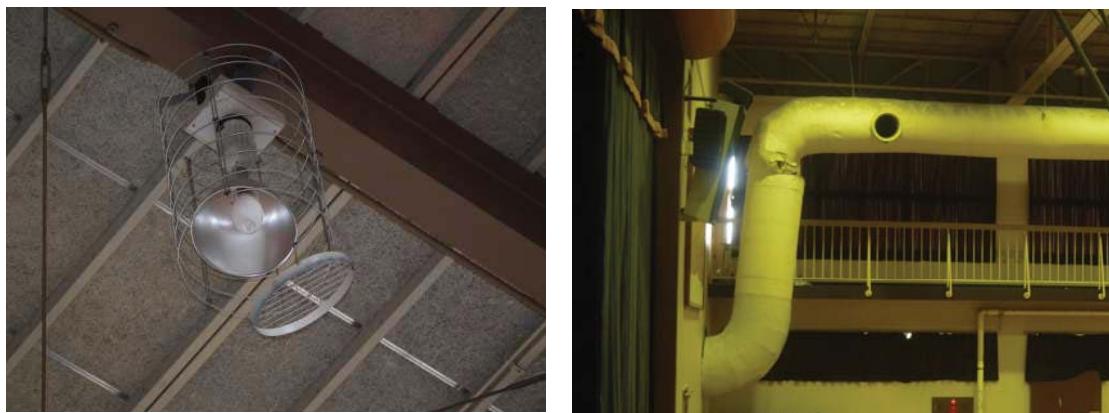
写真 3.1.10: ずれた照明器具や吊りものの例

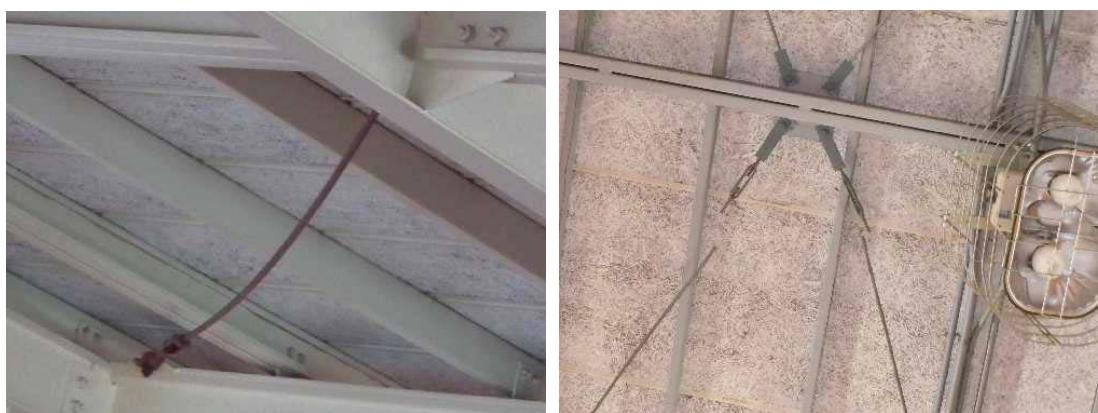
写真 3.1.11: たわんだ天井プレース・破断した天井プレースの例

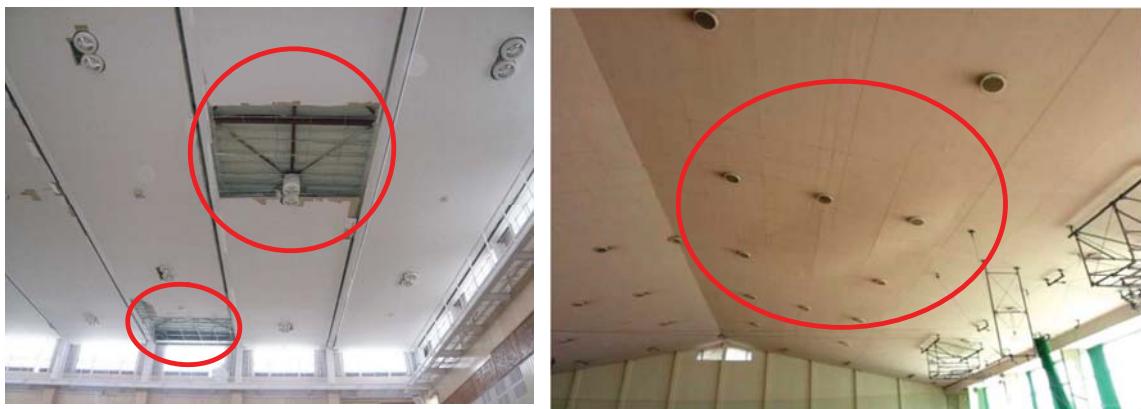
写真 3.2.1：吊り天井の落下又は落下しかけている被害の例<sup>19)</sup>

写真 3.2.1 の右写真のような状態の場合、天井裏でクリップが面的な広がりをもって外れている可能性があり、余震により天井が脱落する危険性がある。

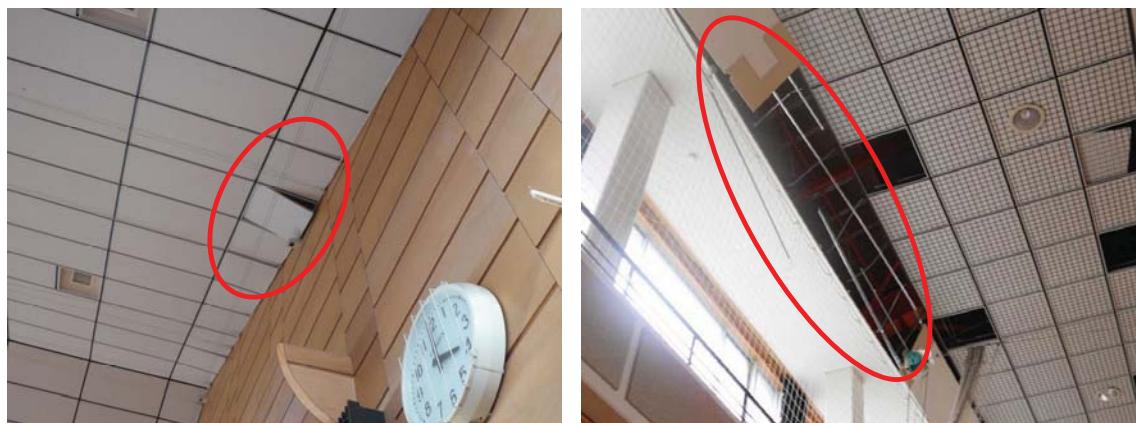
写真 3.2.2：天井の周囲・段差の破損の例<sup>20)</sup>

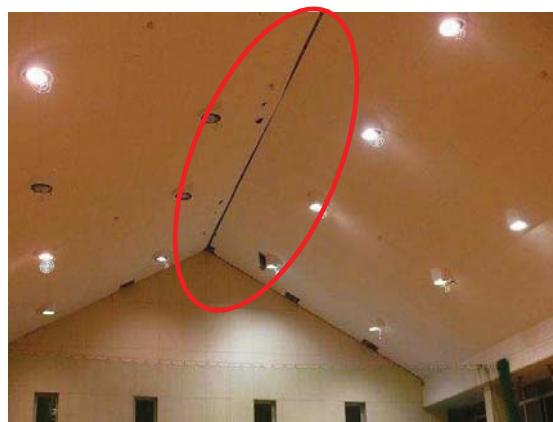
写真 3.2.3：吊り天井の部分的なずれの例<sup>21)</sup>

写真 3.2.3 の例では吊り天井全体が下方へ移動し頂部が開いた状態となっている。
